ADRES	Tongerseweg 21ab, 23, 23b, 25 en Tongerseplein 19ab, 20 en 20a 6211 LT Maastricht 6211 LW Maastricht
GEGEVENS	Oorspronkelijke functie: zuivelfabriek en woningen Huidige functie: woningen en winkel
STATUS	Kenmerkend bouwwerk; voorgevel, dak
FOTO'S

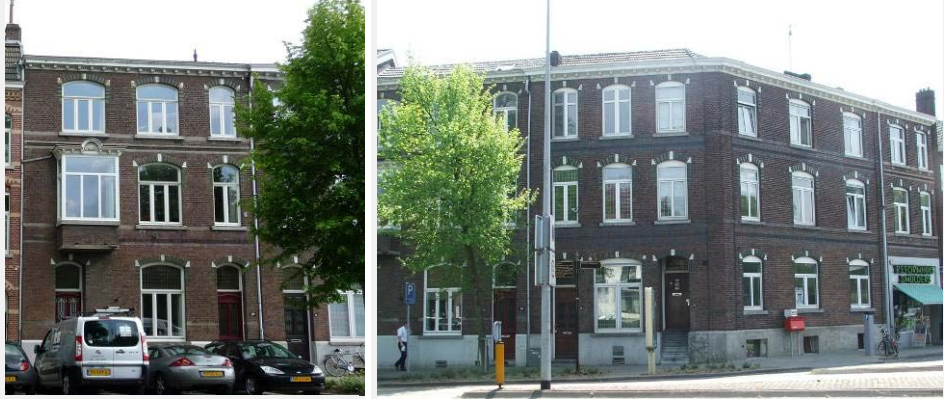
<p data-bbox="448 869 614 896"><i>Tongerseweg 21ab</i></p> <p data-bbox="826 869 1284 896"><i>Tongerseweg 23-25 en Tongerseplein 19ab, 20 en 20a</i></p>
OMSCHRIJVING	<p data-bbox="448 936 566 963">Inleiding</p> <p data-bbox="448 967 1412 1093">Blok van vier woonhuizen, gelegen binnen de bebouwde kom en buiten het beschermd stadsgezicht van Maastricht. Het blok werd in 1909 gebouwd door de Coöperatieve Maastrichtse Melkinrichting als zuivelfabriek en in 1916 en 1931 omgebouwd tot woningen.</p> <p data-bbox="448 1124 614 1151">Beschrijving</p> <p data-bbox="448 1155 1412 1442">Hoekblok met vier woningen van drie bouwlagen hoog onder twee in een hoek geplaatste zadeldaken, gedekt met dakpannen. Aan het dak is een doorlopende gootlijst met klosjes. De buitengevels hebben een gecementeerde plint met kelderlichten en zijn daarboven opgetrokken in bruinrode baksteen met banden en siermetselwerk van witte en groene geglazuurde steen. Tussen de bouwlagen zijn gemetselde tandlijsten. Op de gevel zijn de resten van blauwe geschilderde reclameletters zichtbaar die de tekst '...Maastrichtse Melkinrichting..' vormen. Alle vensters en deuropeningen hebben gemetselde segmentbogen met witte en groene geglazuurde bakstenen. Alle vensters hebben hardstenen onderdorpels.</p> <p data-bbox="448 1447 1412 1697">Tongerseweg 21ab is drie gevelassen breed en heeft op de begane grond twee toegangen met originele paneeldeuren met bovenlicht. In het midden is een breed venster met een naar oude indeling vernieuwd driedelig raam met ongedeelde bovenlicht. Op de eerste verdieping is links een erker op een gemetselde bodem, waarvan de ramen in kunststof vernieuwd zijn. De erker heeft een decoratieve kroonlijst met een halfronde timpaantje in het midden. Rechts van de erker zijn een breed en een smal venster met naar oude indeling vernieuwde ramen. Op de tweede verdieping zijn twee brede en één smal vensters, eveneens met vernieuwde ramen.</p> <p data-bbox="448 1702 1412 1921">Tongerseweg 23-25 is een hoekwoning. De twee toegangen liggen in de gevel aan de Tongerseweg. De voordeur van nr.23 is een vroegtwintigste-eeuwse paneeldeur met bovenlicht, de voordeur van nr.25 stamt uit de jaren dertig en ligt terug van de gevel, bereikbaar via een hardstenen trap. Tussen de toegangen is een breed venster met vernieuwd kunststof raam. Op iedere verdieping zijn steeds drie smalle vensters met vernieuwde kunststof ramen. In de zijgevel van nr.23-25 zijn in iedere bouwlaag drie smalle vensters met vernieuwde kunststof ramen.</p> <p data-bbox="448 1926 1412 2020">Tongerseplein 19ab, 20 en 20a is het laatste pand van het blok en twee gevelassen breed. Op de begane grond is een winkelpui. Op de eerste en tweede verdieping zijn steeds twee vensters met in kunststof vernieuwde ramen.</p>

<p>RICHTLIJNEN</p>	<p>Algemeen:</p> <ul style="list-style-type: none"> • Voor de algemene richtlijnen voor dominante en kenmerkende bouwwerken, alsmede de waardevolle cultuurhistorische elementen, zie paragraaf 2.1 van dit rapport. • Voor de algemene richtlijnen voor onderhoud en wijzigingen in cultuurhistorische attentiegebieden en beschermde stadsgezichten, zie paragraaf 2.3 van dit rapport. <p>Objectgericht:</p> <ul style="list-style-type: none"> • Door de hoekligging en brede gevel is het pand van grote invloed op het straatbeeld van het Tongerseplein, herstel van het historische gevelbeeld is daarom gewenst. De huidige kunststof ramen doen afbreuk aan het historische gevelbeeld door hun gebrek aan detaillering. Bij voorkeur, indien ramen vernieuwd moeten worden, de kunststof ramen vervangen door (houten) ramen met een passende indeling en profilering, om zodoende het ensemblebeeld en het architectonische ontwerp te herstellen. • Indien mogelijk de historische gevelreclame opnieuw zichtbaar maken, ter referentie aan de oorspronkelijke functie van het bouwblok.
